ПАСПОРТ ДОСТУПНОСТИ объекта социальной инфраструктуры (ОСИ) № 1

- 1.1. Наименование (вид) объекта: Институт педиатрии.
- 1.2. Адрес объекта: 603005, г. Нижний Новгород, улица Семашко, д. 22.
- отдельно стоящее здание, 6 этажей, площадь – 15421,1 м².

**АКТ ОБСЛЕДОВАНИЯ
объекта социальной инфраструктуры
К ПАСПОРТУ ДОСТУПНОСТИ ОСИ
№ 1**

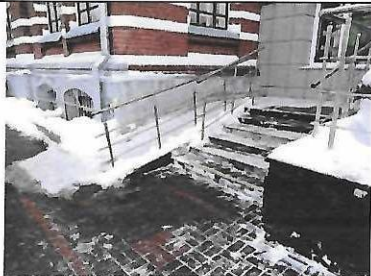
№ п/п	Наименование функционально-планировочного элемента	Наличие элемента			Выявленные нарушения и замечания		Работы по адаптации объектов	
		есть/нет	№ на плане	№ фото	Содержание	Значимо для инвалида (категория)	Содержание	Виды работ
2.1	Вход (Главный корпус)	Есть		  Фото 3		Все		
2.1.1	Лестница (наружная)	Есть		  Фото 4	Перед лестницей отсутствуют тактильные наземные указатели. Перила на лестницах не соответствуют требованиям. С двух сторон одно- и	С Все	Необходимо предусмотреть перед лестницами крыльца тактильно-контрастные наземные указатели глубиной 0,5-0,6 м, на расстоянии 0,3 м от края проступи (СП 59.13330.2020 пункты: 6.2.3, 6.5.12). Перед нижним и верхним маршами внешней лестницы следует предусматривать завершающие части поручней,	Инд. решение с ТСП

многомаршевых внешних лестниц следует предусматривать непрерывные по всей их длине ограждения и поручни в соответствии с ГОСТ Р 51261. Поручни должны иметь горизонтальные участки с нетравмирующими окончаниями.		которые должны быть горизонтальными и выступать за границы лестничных маршей на 0,3 м. В стесненных условиях допускается выполнять завершающие части поручней под углом 90° во внешнюю сторону. Необходимо выполнить замену перил лестниц в соответствии с требованиями (СП 59.13330.2020 п.5.1.3).

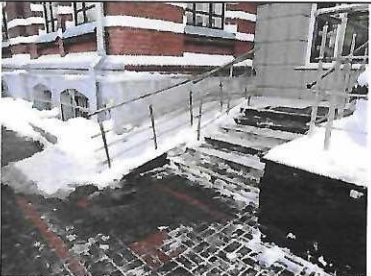
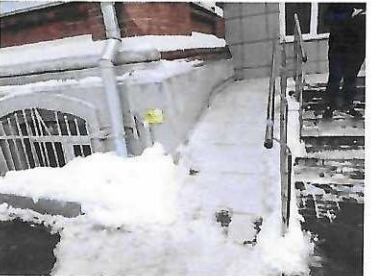
Пандус имеет ненормативный уклон. При высоте подъема 0,8 м, длина пандуса составляет всего 3,4 м.	К	С учетом сложившейся застройки в данной ситуации невозможно установить пандус с нормативным уклоном. Как вариант, предлагается в рамках капитального ремонта входной группы установить стационарный вертикальный подъемник. До капитального ремонта, как временную меру, рекомендуется использовать мобильный гусеничный подъемник	Инд. решение с ТСР

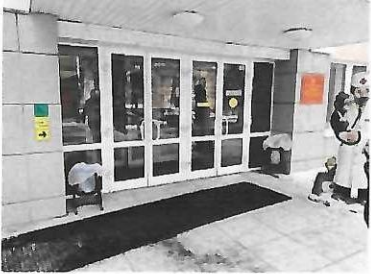
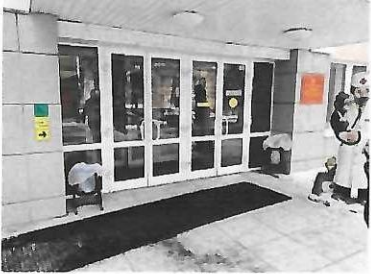
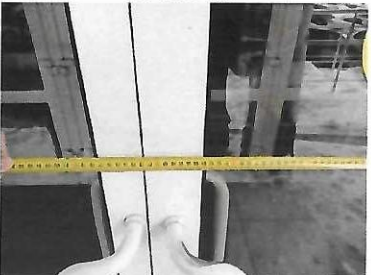
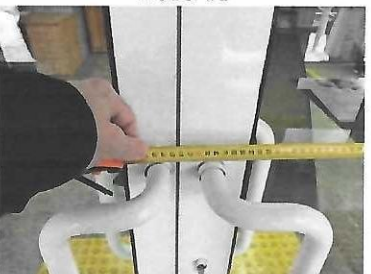
2.1.4	Двери (входные)	Есть	<p>Фото 10</p>

<p>Входная дверь и дверь тамбурная одинаковые. Двухстворчатые, - ширина створок по 0,7м, порог 2 см.</p>	К	<p>Двери рекомендуется заменить на новые, с шириной рабочей створки 0,9 м, в соответствии с п. 6.1.5 СП 59.13330.2020</p>	Текущий ремонт

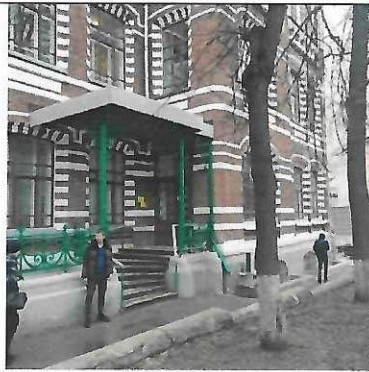
Фото 13				
2.2.1	Лестница (наружная)	Есть

Перед лестницей крыльца отсутствуют тактильные наземные указатели		Необходимо предусмотреть перед лестницей крыльца тактильно-контрастные наземные указатели глубиной 0,5-0,6 м, на расстоянии 0,3 м от края проступи (СП 59.13330.2020 пункты: 6.2.3, 6.5.12).	
			Фото 14				
2.2.2	Пандус (наружный)	Нет		Пандус отсутствует.	К	С учетом сложившейся застройки в данной ситуации пандус установить невозможно. В рамках разумного приспособления входной группы, рекомендуется использовать вход главного корпуса, который располагается справа от настоящего входа в 20 метрах. Рядом с входом установить информационные знаки с направлением движения	Инд. решение с ТСР

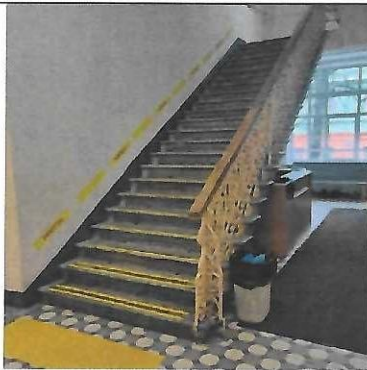
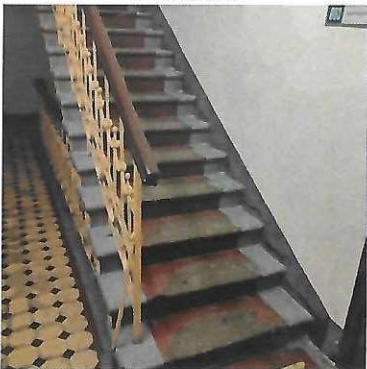
<p>Фото 35</p>	Контрастная маркировка отсутствует на некоторых лестничных маршах	С	<p>Выполнить недостающую контрастную маркировку ступеней в соответствии с нормативными требованиями. (На проступях краевых ступеней лестничных маршей должны быть нанесены одна или несколько противоскользящих полос, контрастных с поверхностью ступени, как правило, желтого цвета, общей шириной 0,08–0,1 м. Расстояние между краем контрастной полосы и краем проступи ступени – не более 0,04 м. п. 6.2.8. СП 59.13330.2020).</p>	Индивид. решение с ТСР
3.2.3	Пандус (внутри здания)	Нет		-	-	-	-	-
3.2.4	Лифт	Нет		-	-	-	-	-
3.2.5	Двери	Есть

3.2.2	Лестница (внутри здания)						
	Выполнить недостающую контрастную маркировку ступеней в соответствии с нормативными требованиями. (На проступях краевых ступеней лестничных маршей должны быть нанесены одна или несколько противоскользящих полос, контрастных с поверхностью ступени, как правило, желтого цвета, общей шириной 0,08–0,1 м. Расстояние между краем контрастной полосы и краем проступи ступени – не более 0,04 м. п. 6.2.8. СП 59.13330.2020).					Обеспечение доступности входной группы для людей с нарушениями функций зрения

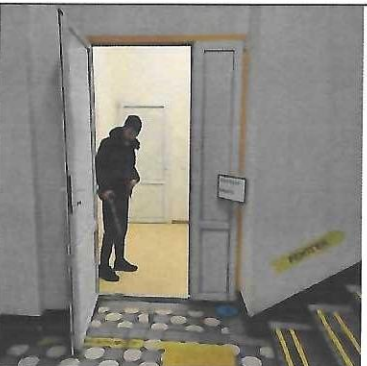
<p>Фото 36</p>

К

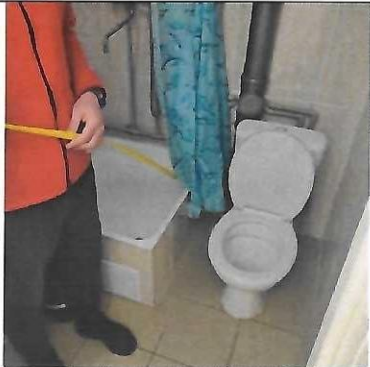
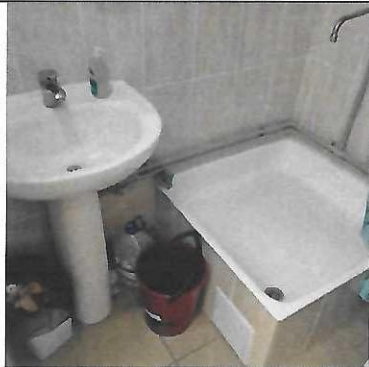
<p>Фото 49</p>	<p>Типовые туалеты в палатах не оборудованы специальными техническими средствами реабилитации</p>	<p>В рамках разумного приспособления, в каждом типовом санузле в палате стационара рекомендуется:</p> <ul style="list-style-type: none"> - установить пристенный опорный поручень к унитазу; - раковину заменить на специализированную (без тюльпана); - к новой специализированной раковине установить опорный поручень в соответствии с ГОСТ Р 51261—2022 (рис.28); - установить крючок для трости и костылей; - установить систему вызова экстренной помощи; - предусмотреть опорный 	Индивид. решение с ТСП

пристенный поручень для душа; - предусмотреть стульчик для душа	
			Фото 50				
5.2	Туалеты в красном корпусе	Есть					
5.2.1	Туалет МГН на 1 этаже

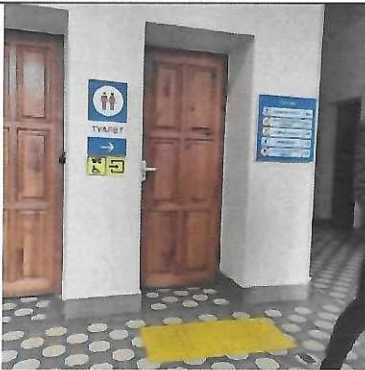
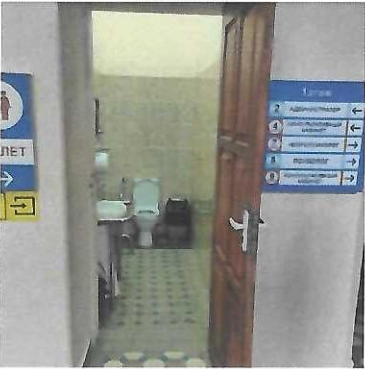
Фото 51	Данный туалет не подходит для людей, использующих для передвижения кресла-коляски, так как отсутствует минимальное пространство для разворота кресла-коляски	О, С, Г,	Данный санузел доступен для людей с инвалидностью всех категорий, кроме людей, использующих для передвижения кресла-коляски. Необходимо существующую табличку «Инвалид на зеленом фоне» заменить на новую «Обособленный туалет недоступный для инвалидов на креслах-колясках», в соответствии с ГОСТ Р 52131-2019.

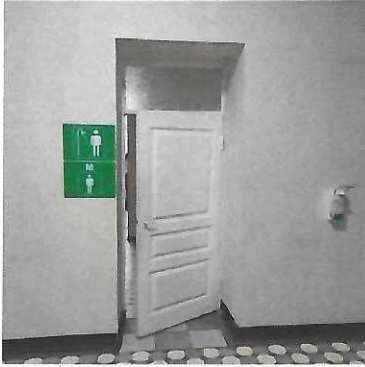
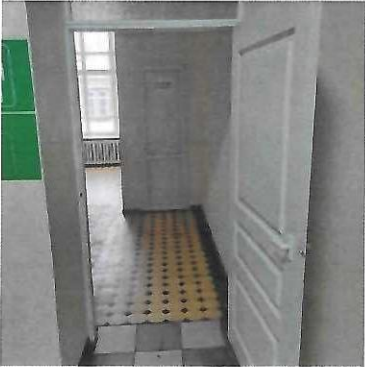
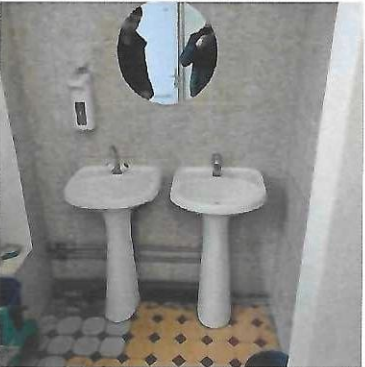
<p>Фото 58</p>	<p>В санузле отсутствует доступная кабина для МГН.</p>	<p>Для обеспечения максимальной доступности санузла необходимо:</p> <ul style="list-style-type: none"> - в рамках капитального ремонта организовать доступную кабину уборной в туалетном блоке габаритами не менее 1,65х2,2 м; - установить опорные поручни к унитазу, (в том числе откидной, с напольным креплением); - одну из раковин демонтировать и предусмотреть новую, без тюльпана; - к новой специализированной раковине установить опорный поручень в соответствии с ГОСТ Р 51261—2022 (рис.28); - предусмотреть специализированное зеркало с изменяющимся углом наклона в сторону пользователя; - установить крючок для трости и костылей; - установить систему вызова экстренной помощи; - установить специализированный локтевой смеситель; - рядом со входом в мужской туалет, со стороны дверной ручки, на высоте 1,2-1,6 м, установить информационный тактильный знак 150х200мм, «Мужской туалет» совместно со знаком «Доступность для инвалидов на креслах- 	<p>Капитальный ремонт, Индивид. решение с ТСР</p>

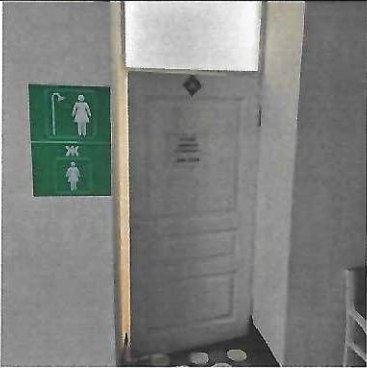
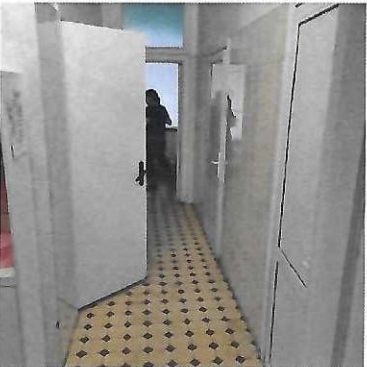
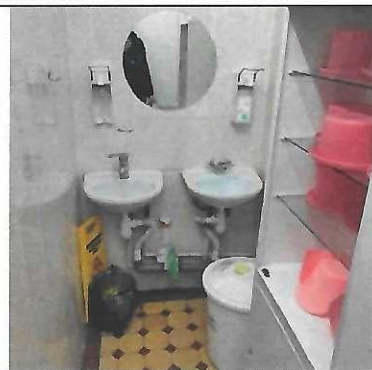
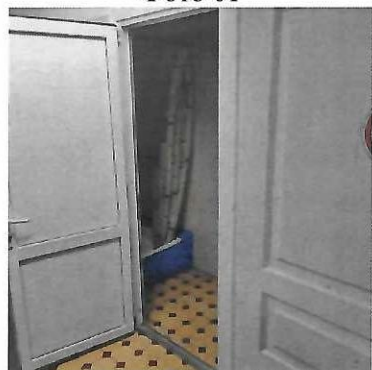
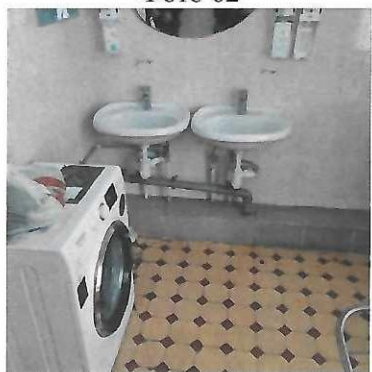
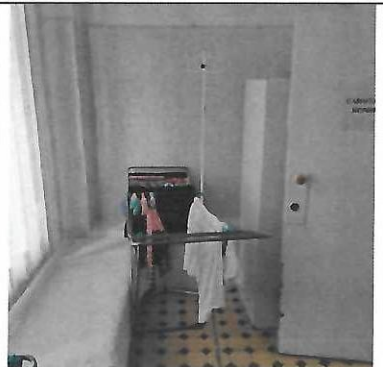
<p>Фото 60</p>	В санузле отсутствует доступная кабина для МГН.	Для обеспечения максимальной доступности санузла необходимо: <ul style="list-style-type: none"> - в рамках капитального ремонта организовать доступную кабину уборной в туалетном блоке габаритами не менее 1,65х2,2 м; - установить опорные поручни к унитазу, (в том числе откидной, с напольным креплением); - одну из раковин демонтировать и предусмотреть новую, без тюльпана; - к новой специализированной раковине установить опорный поручень в соответствии с ГОСТ Р 51261—2022 (рис.28); - предусмотреть специализированное зеркало с изменяющимся углом наклона в сторону пользователя; - установить крючок для трости и костылей; - установить систему вызова экстренной помощи; - установить специализированный локтевой смеситель; - рядом со входом в мужской туалет, со стороны дверной

ручки, на высоте 1,2-1,6 м,
установить информационный
тактильный знак 150x200мм,
«Женский туалет» совместно со
знаком «Доступность для
инвалидов на креслах-
колясках» в соответствии с
ГОСТ Р 52131-2019.
(СП 59.13330.2020 6.3.6)

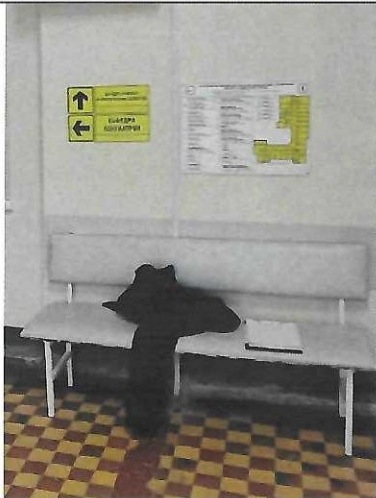
<p>Фото 67</p>	<p>В холле перекрыт доступ к мнемосхеме</p> <p>В некоторых местах отсутствуют информационные тактильные таблички с наименованием кабинетов, дублированные Азбукой брайля</p>	С	Необходимо переставить скамью для отдыха в другое место, что бы обеспечить доступ посетителей к мнемосхеме	Индивидуальное решение с ТСР
						С	<p>Информирующие тактильные таблички (в том числе тактильно-звуковые) для идентификации помещений с использованием рельефно-линейного шрифта, а также рельефно-точечного шрифта Брайля для людей с нарушением зрения должны размещаться рядом с дверью со стороны дверной ручки на высоте от 1,2 до 1,6 м от уровня пола и на расстоянии 0,1 м от края таблички до края дверного проема:</p> <ul style="list-style-type: none"> • перед входами во внутренние помещения, в которых оказываются услуги, с указанием назначения помещения; • перед входами в универсальные кабины уборных и блоки 	Индивидуальное решение с ТСР

общественных уборных (6.3.6); • рядом с устройствами вызова помощи, в том числе в универсальных и доступных кабинках.	
	ОБЩИЕ требования к зоне					Все	Технические средства информации и сигнализации, размещаемые в помещениях, предназначенных для пребывания МГН различных групп мобильности, и на путях их движения, должны обеспечивать визуальную, звуковую и тактильную информацию.	Индивидуальное решение с ТСР
